## Brandprovning av en vägg enligt EN1364-1:1999

Icke bärande vägg

Fermacell fibergips

5P03444

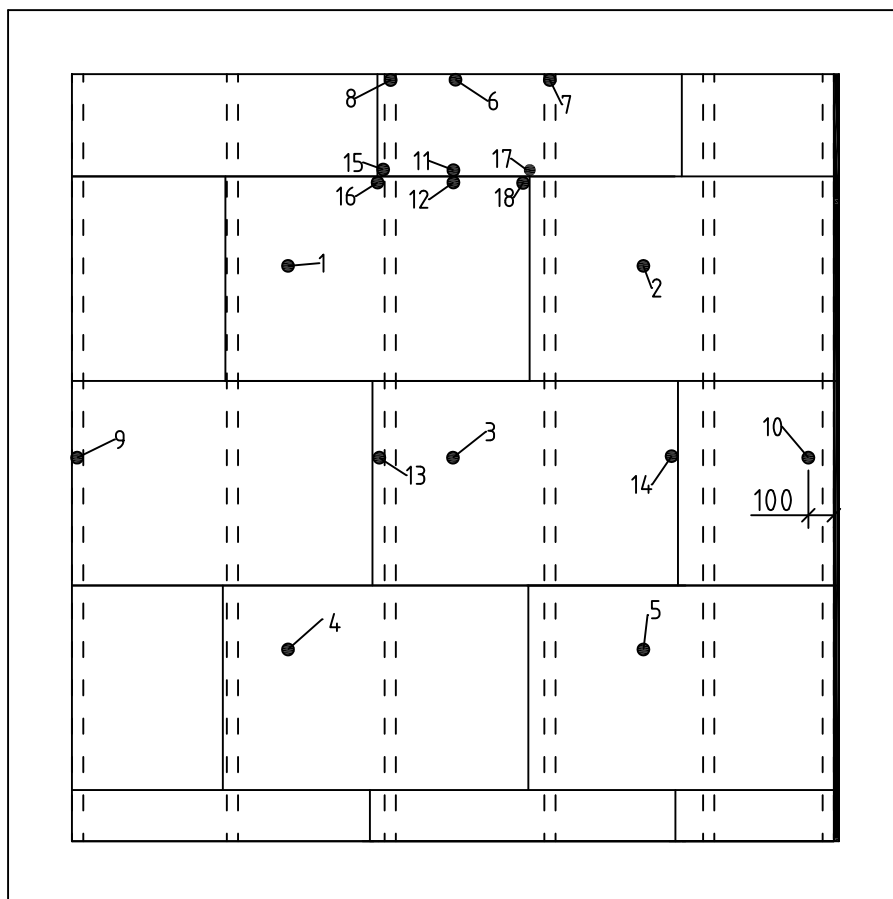
Temperaturen på den icke exponerade sidan av provföremålet uppmättes med 18 termoelement (C1-C18). Termoelementens placering framgår av bilaga 10.

- Medeltemperaturstegring: 81 minuter
- Maximal temperaturstegring: 77 minuter (termoelement C10)

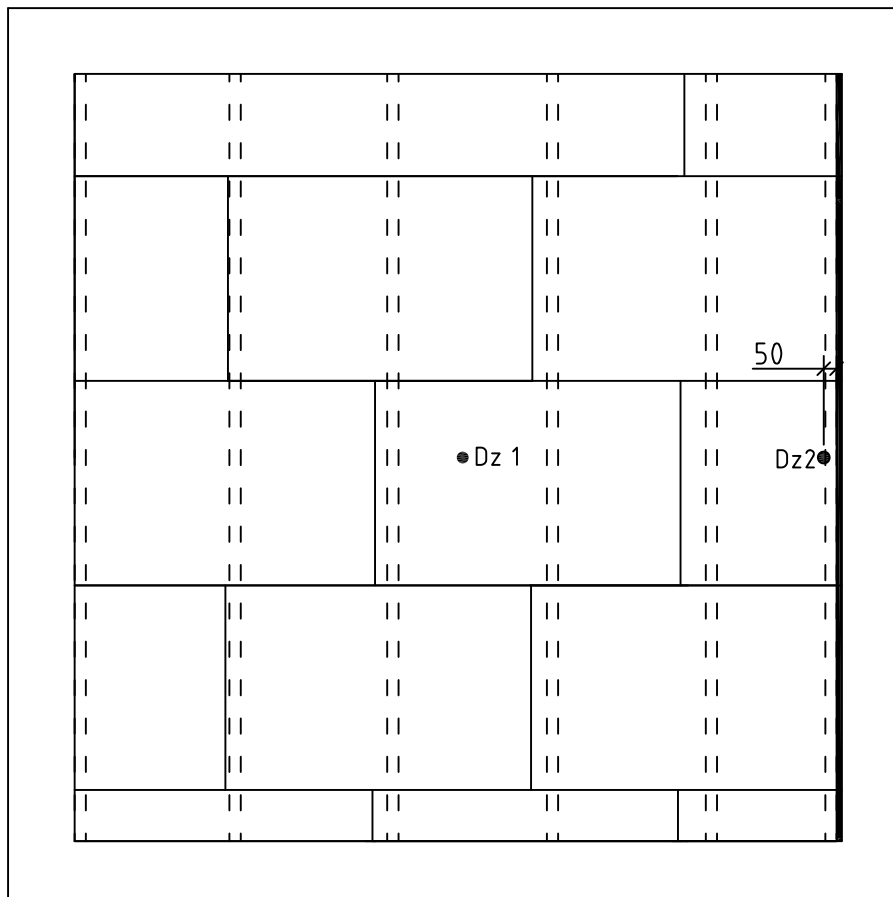
Provföremålets horisontella deformation uppmättes med två deformationsgivare under provningen (Dz1 och Dz2). Mätpunkternas placering framgår av bilaga 14.

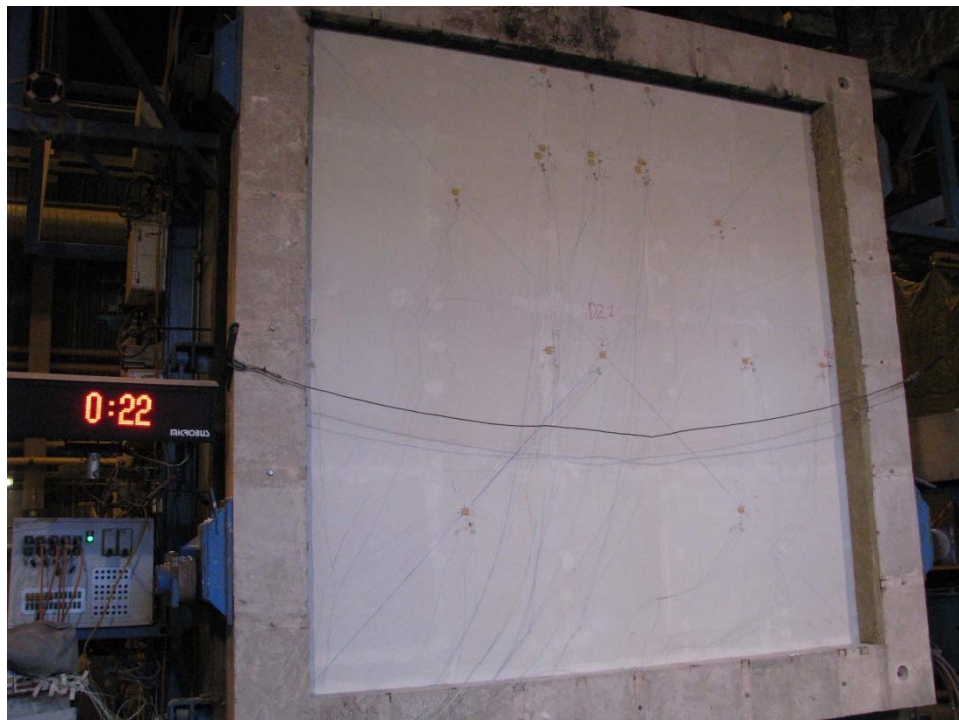
Foto nr: 1

*Tid: 0:22 min:s*

Provföremålet i början av provningen.

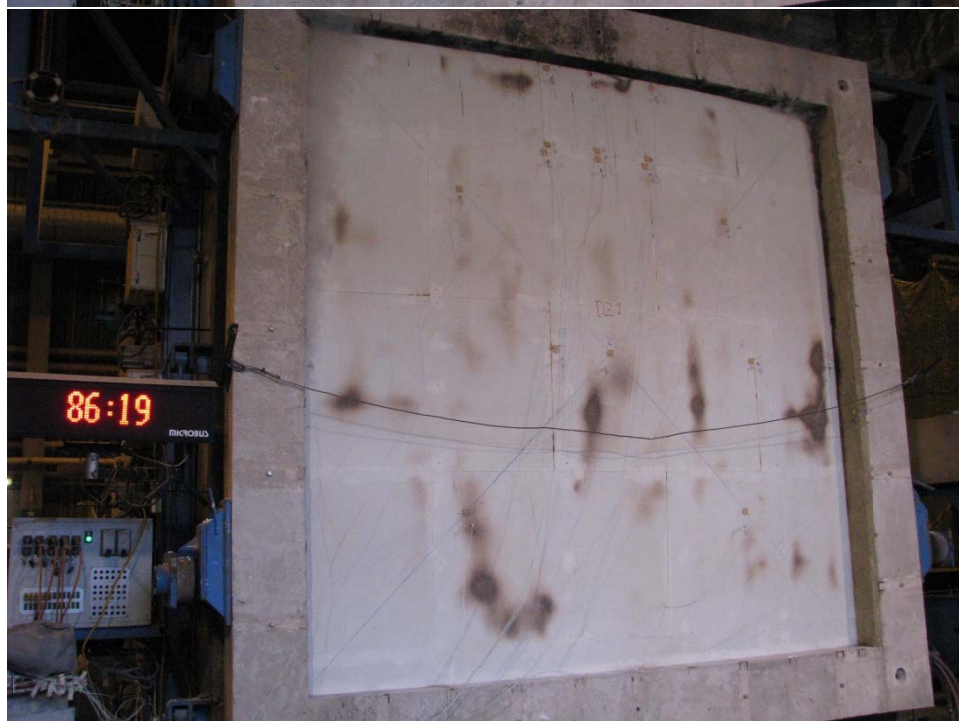
Foto nr: 2

| 86:40 | Skivorna spricker vertikalt. Rök syns vid sprickorna. |

*Tid: 86:19 min:s*

Provföremålet vid slutet av provningen.

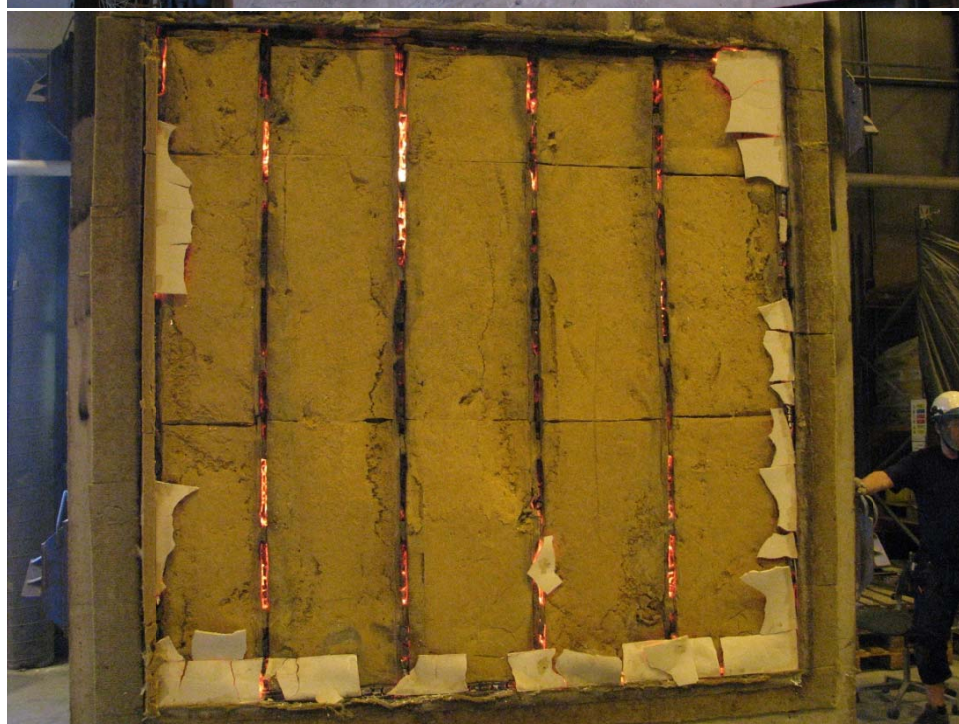
Foto nr: 3

Skivorna är helt borta, bitar sitter kvar på väggens utsida. Reglarna är helt eller delvis borta. Isoleringen sitter kvar på sin plats.

*Efter provningen*

Den brandexponerade sidan efter provningen.
